GFA AD 567

GFA AIRWORTHINESS DIRECTIVE

SUBJECT: Aileron control system

SERVICE BULLETIN NO. MSB36-72

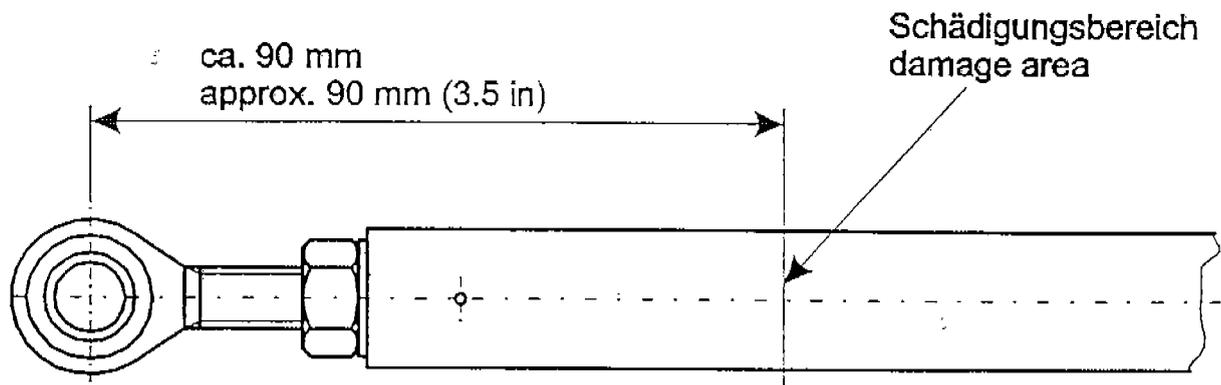
On several airplanes, the long aileron push-rods (running in spanwise direction) in both wings were found damaged. Due to contact with the support for the aileron bellcrank, deformation and cracks occurred near the outboard end of the push-rods.

(b) Use flashlight to inspect the long aileron push-rod approximately 90 mm (3.5 inches) inboard of the eye of the rod-end bearing. Check for damage due to contact with the support for the bellcrank, or with the GFRP rib. The typical size of the damage is in the millimeter range. Also refer to Figures 1 and 2.

Abbildung 1: Position des Schadens
Figure 1: Position of Damage

2. Modify push-rods in accordance with Work Instruction No. WI-MSB36-72.

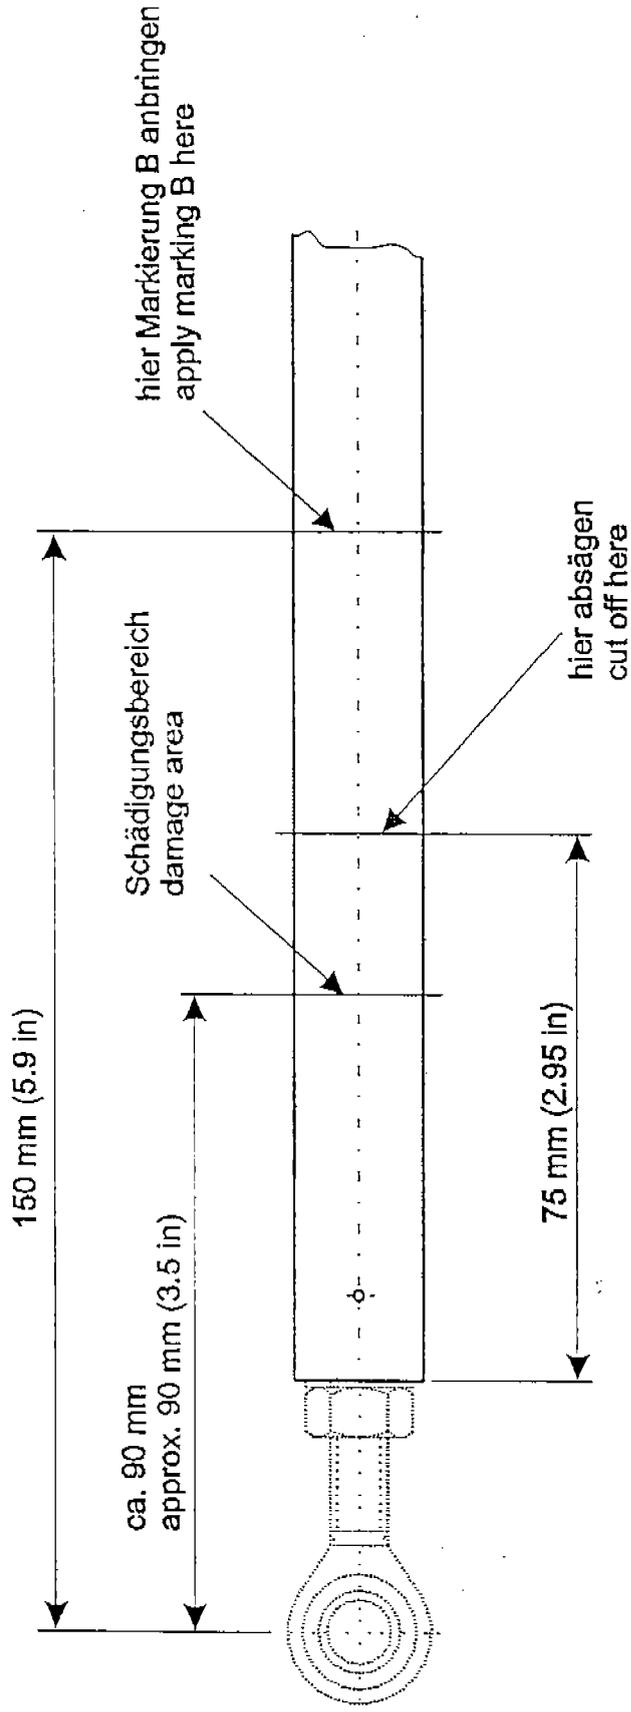
Abbildung 1: Markieren und Absägen des äußeren Endes der Stoßstange
Figure 1: Marking and Cutting off the Outboard End of the Push-Rod

9. Check push-rod for deformation, cracks, corrosion and other damage over its entire length.
10. Measure 150 mm (5.9 inches) back from the eye of the outer rod end bearing and mark this distance on the push rod by means of a ring of adhesive tape (see Fig. 1). This marking will be referred to as "marking B" in this document.
11. Remove outboard rod-end bearing from push-rod.
12. Cut off the most outboard 75 mm (2.95 in) of the push-rod (see Fig. 1). De-burr push-rod.

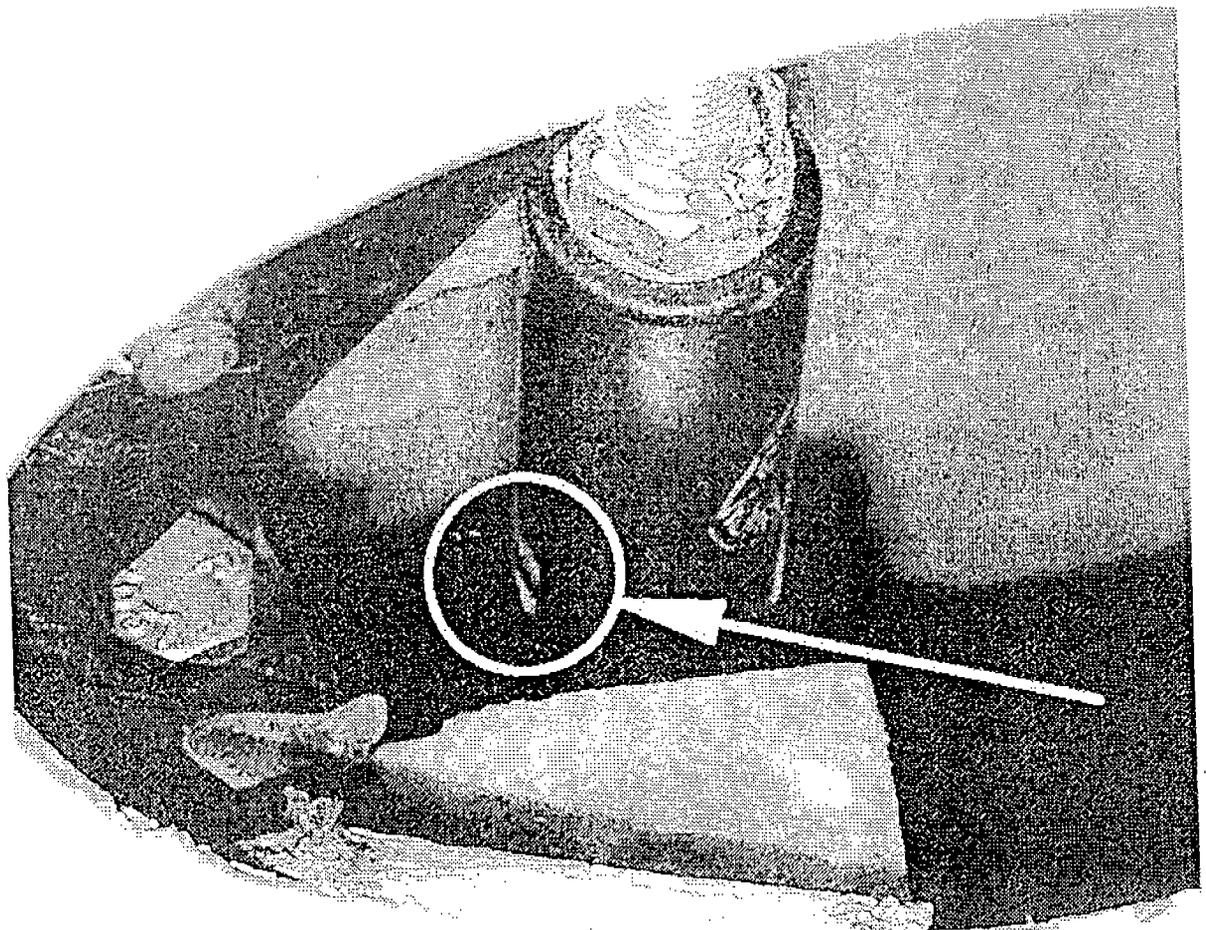
- If push-rod is seriously damaged, i.e., if it shows deformation and/or cracks:

Abbildung 2: typisches Schadensbild (rechter Flügel)
Figure 2: typical damage (RH wing)

Measure 2 must be carried out prior to further flight.
