## GFA AIRWORTHINESS DIRECTIVE

**TYPE AFFECTED:** LS3 (Except LS3a & LS3-17) Serial no's 454 & 3000 up to 3338.

**SUBJECT:** Replacement of Flap Drive balance Spring in fuselage near undercarriage box.

| ROLLADEN-SCHNEIDER<br>Flugzeugbau GmbH<br>LBA-Nr. EB - 4 | Technical Bulletin<br><br>No. 3046 | LS3 | Page 1/4<br><br>Edition Oct. 95 |

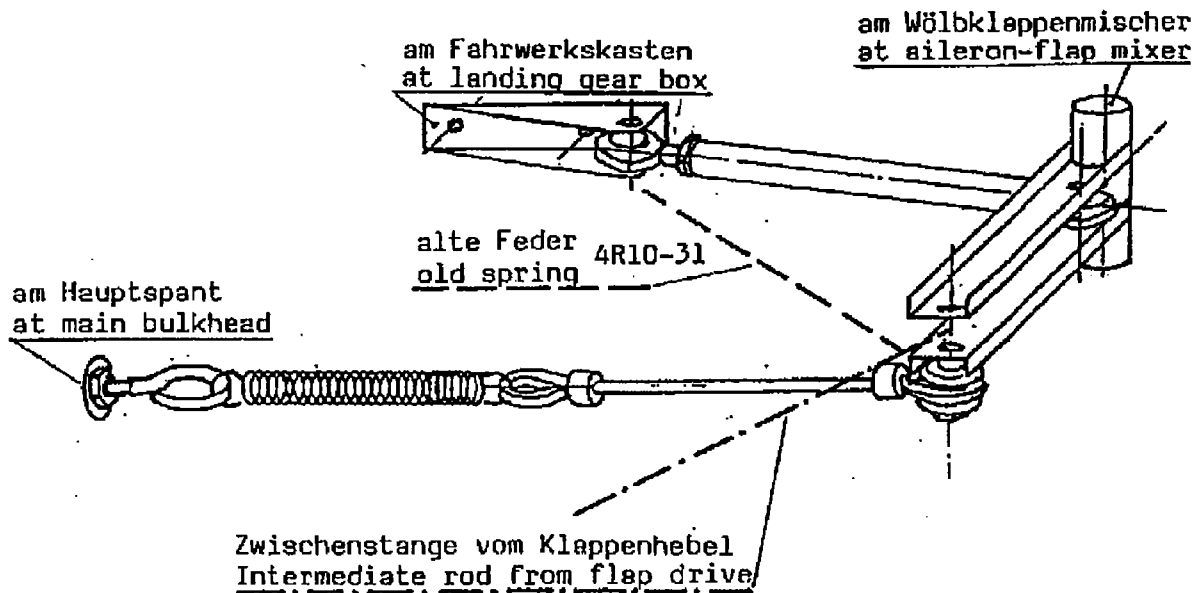
Reason : The spring 4R10-31 (cadmium plated steel) in the flap drive may fracture due to fatigue, resulting in flap handle during high speed flight not staying in the -7° negative flap position by itself, but somewhere between 0° and -7° and must be held at -7° by hand, if the pilot wants it to be there.

Zeichnung des Wölbklappenantriebs im Bereich des Fahrwerkskastens, Teileliste und Explosionszeichnung zum Zusammenbau.

Drawing of flaperon drive in fuselage near landing gear box, parts list and exploded view for assembly.

Instructions : Spring 4R10-31 to be exchanged according to drawing 1BR-3b against longer spring (RZ 141 EI, corrosion resistant steel), also forward mounting of spring moved from landing gear box to main bulkhead. See pages 2 to 4 of this TB (excerpt of drawing 1BR-3b) for details, material and installation instructions.

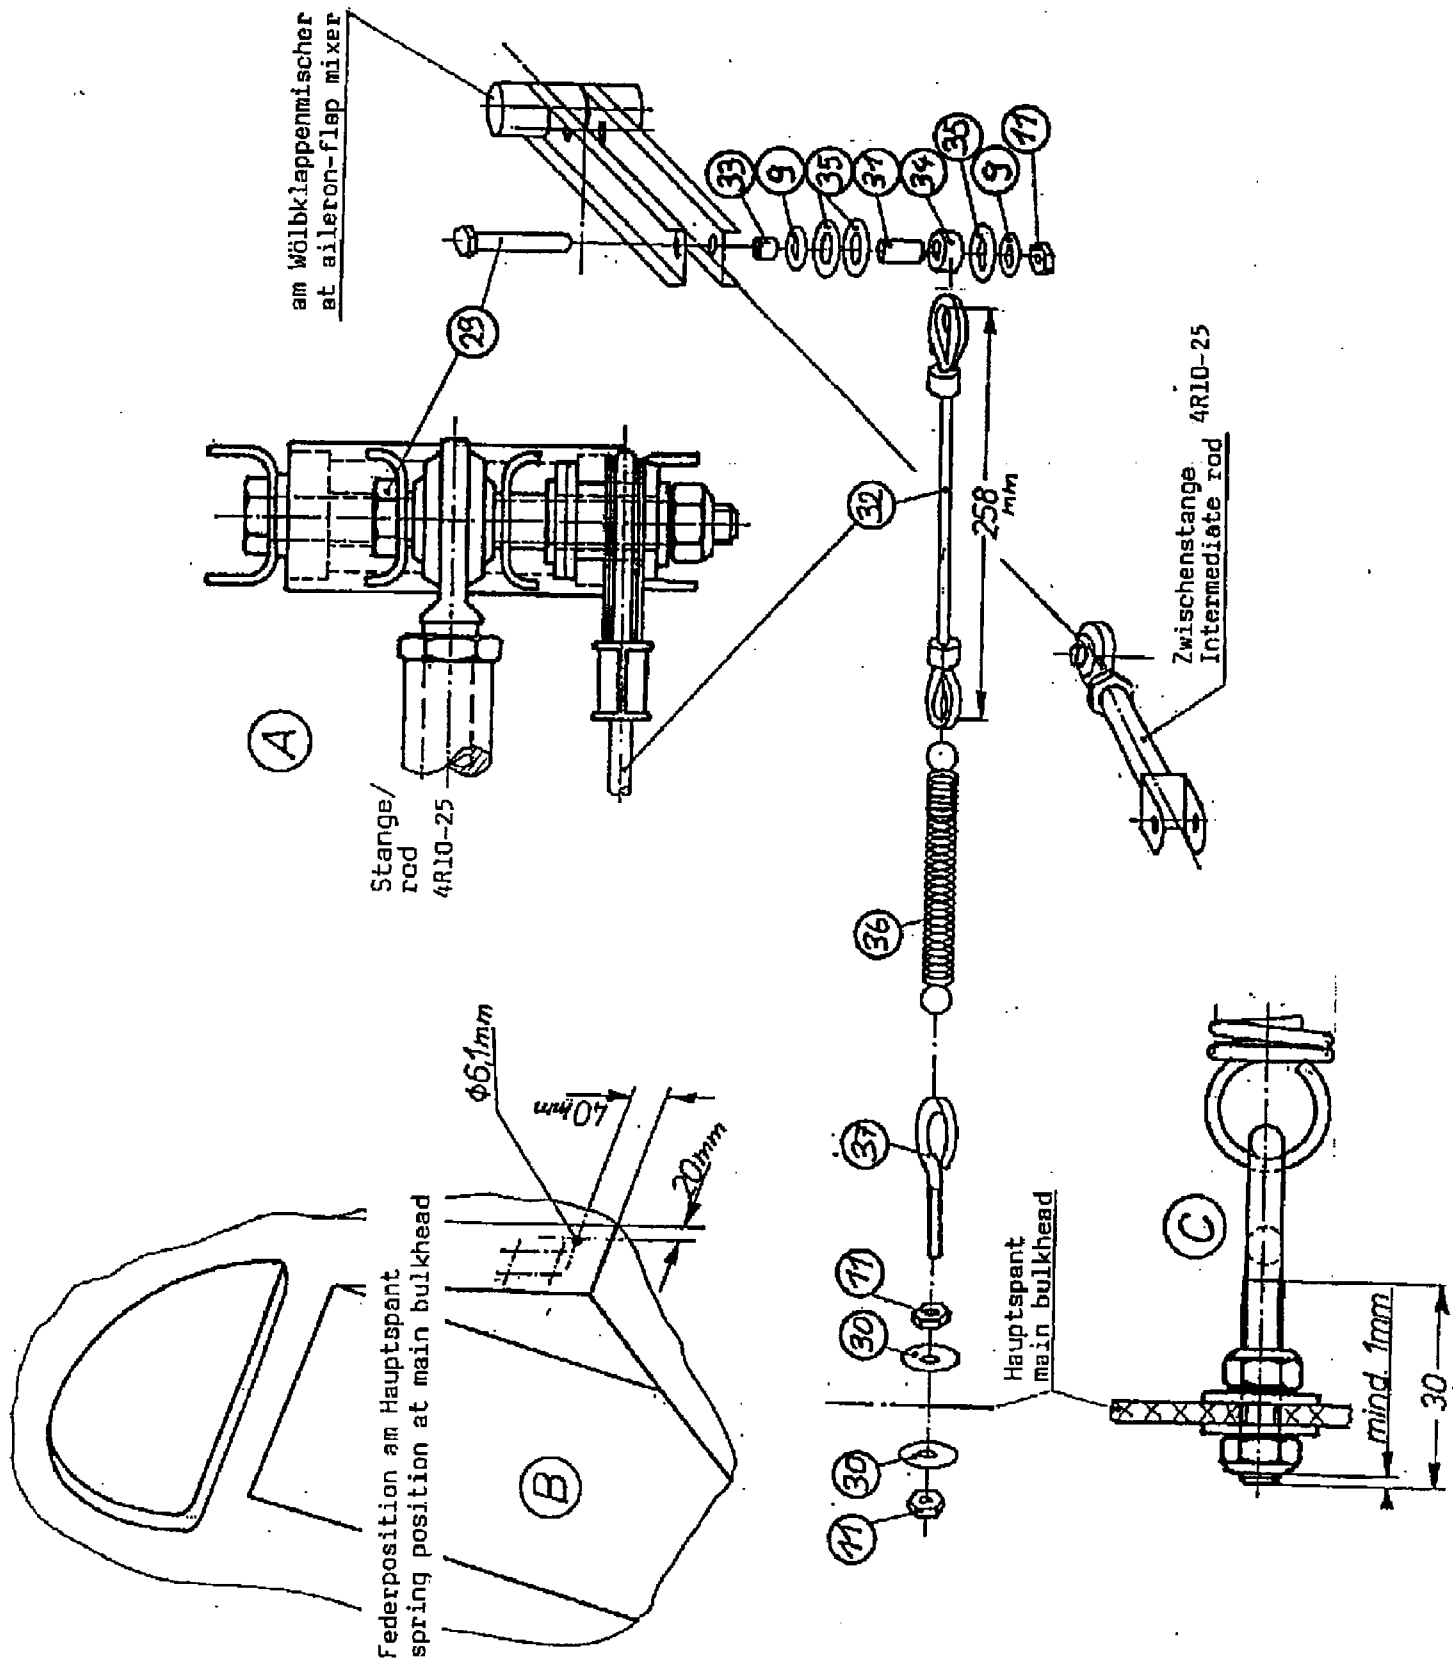
Explosionszeichnung des Wölbklappenantriebs im Bereich des Fahrwerkskastens.  
Exploded view of flaperon drive in fuselage near landing gear box.

1. Kofferraumdeckel ausbauen. Remove baggage compartment cover
2. Mutter 11 auf Schraube 29 lösen, Scheibe 9 und 35 entnehmen, Feder 4R10-31 vom Nadellager 34 abziehen, Seil 32 auf Lager 34 schieben, Scheiben 35 und 9 aufsetzen, Mutter 11 festziehen. Achtung, daß keine Teile in den Rumpf fallen! Loosen nut 11 on bolt 29, take out washers 9 and 35, remove spring 4R10-31 from needle roller bearing 34, set cable 32 on needle roller bearing, place washers 35 and 9 on bolt and tighten nut 11. Be careful not to drop parts into fuselage!

3. Feder 4R10-31 in gleicher Weise am Fahrwerkskasten entfernen, Hülsen und Scheiben auf der Schraube lassen, Mutter festziehen. Remove spring 4R10-31 at landing gear box bracket in the same manner, leave spacer and washers on bolt, re-tighten nut.

4. Am Hauptspant Bohrung 6.1 mm entsprechend Einzelheit "B" anbringen. Drill 6.1mm (0.24 in) hole at main bulkhead as given under detail "B".
5. Ringschraube 37 am Hauptspant entsprechend Einzelheit "C" einschrauben, beidseitig Scheiben 30 nicht vergessen! Assemble ring bolt 37 at main bulkhead as given under detail "C", do not forget large washers 30 on both sides of bulkhead.

6. Kontrolle, daß Feder 36 bei Klappenstellung "-5" nicht locker hängt. Check that spring 36 is not loose with flap handle in "-5" position.
7. Kontrolle aller Verbindungen, sowie speziell die Anordnung der Scheiben entsprechend Einzelheit "A" (Stange 4R10-25 und Seil 32 sind in die gleiche Ebene gedreht), Fremdkörperkontrolle, sowie Einbau des Kofferraumsdeckels. Check all connections, especially positioning sequence of washers as given under detail "A" (rod 4R10-25 and cable 32 are drawn in the same plane), inspect for foreign matter, and re-assemble baggage compartment cover.

8. Kontrolle der Wölbklappen- und Quersteuerungsausschläge entsprechend den Angaben im Wartungshandbuch. 8. Check all flap- and aileron deflections according to details given in Maintenance Manual.
