## GFA AIRWORTHINESS DIRECTIVE

SUBJECT: Fuselage / Flight controls. Bearing to fuselage attachment of the automatic coupling points for the Ailerons & airbrakes.

| SCHEMPP-HIRTH<br>Flugzeugbau GmbH.<br>Kirchheim/Teck | Technische Mitteilung Nr.<br>Technical Note No.<br>349 - 30 / 825 - 35 | Blatt: 01<br>(Page)<br>Blattz.: 02<br>(No of pages) |

Anhang zur Technischen Mitteilung  
*Appendix to Technical Note*  
Nr. 349 - 30 / 825 - 35

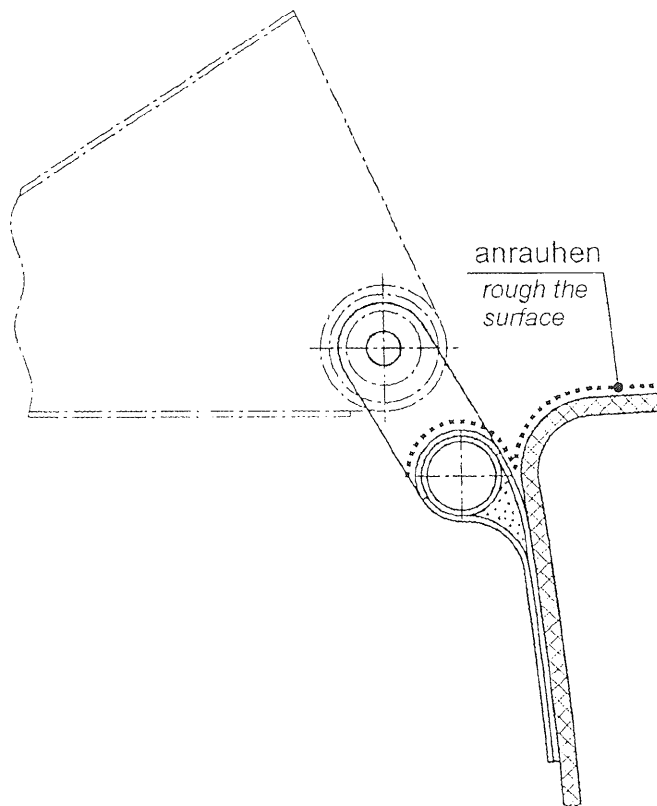
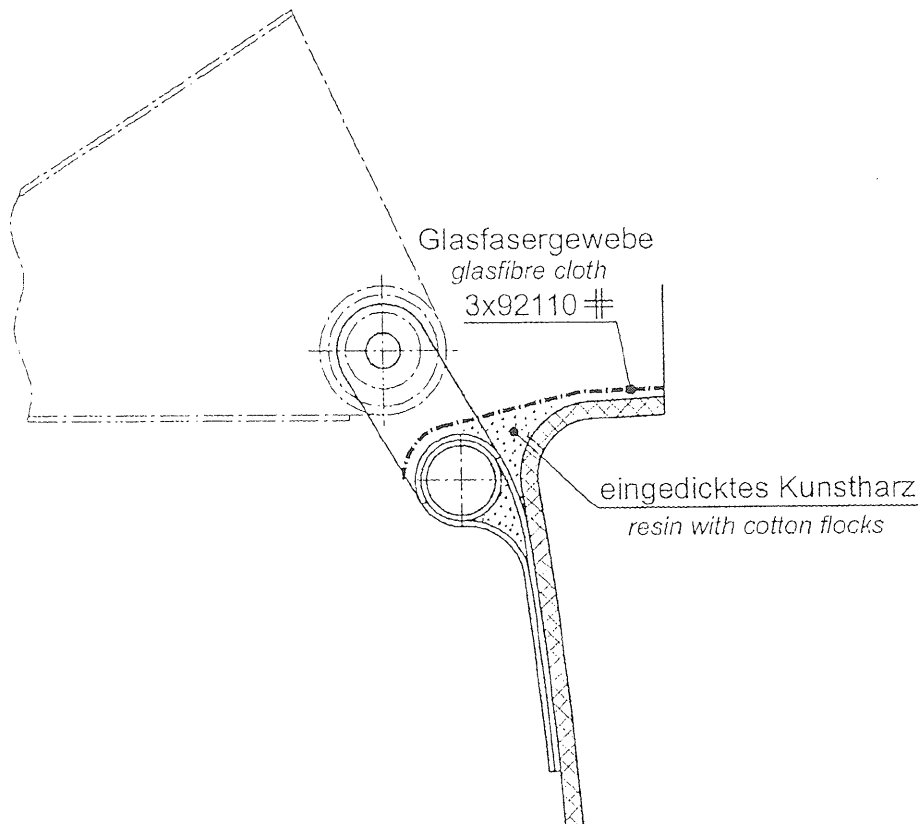
Blatt: 02  
(Page)  
Blattz.: 02  
(No of pages)

| <u>REASON:</u> | <i>On a Ventus c in flight the bearing of the automatic control attachment separated from the fuselage port shell.</i> | |

1. *Rough the surface of the bearing tube between the lugs and the fuselage shell see drawing on page 02.*
2. *Fill the space between bearing tube and the fuselage shell with resin mixed with cotton flocks.  
Apply 3 layers of glass fibre cloth quality 92110 (163 g/m<sup>2</sup>) refer to drawing on page 02.*
3. *After curing of the resin trim the edge.*
