## GFA AIRWORTHINESS DIRECTIVE

- TYPE AFFECTED:** DIAMOND HK-36. Versions: TS, TC, TTS, TTC, TTC-ECO  
ALL Serial No's
- SUBJECT:** Inspection of bonding area of the web to cap plies in the area of the airbrake box.

## MANDATORY SERVICE BULLETIN

NO. MSB-36-089/1

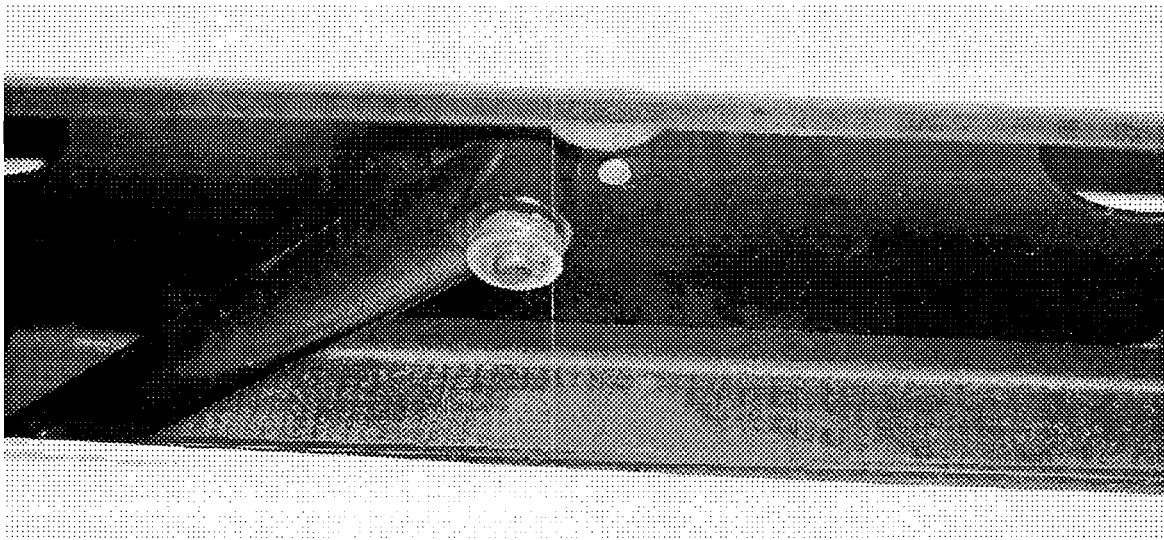
**Photo 1 / Picture 1:**

Trapped air in the bonding area of the web-to-cap plies (bonding of the caps) with spots reaching the trim edge raised the question of the influence of freezing water intruding the air brake box and the reliability of the bonding

- 1) Visual inspection of the bonding area of the web-to-cap plies within the air brake box on the lower shell (both wings). See also Picture 1. A feeler gauge may be used.

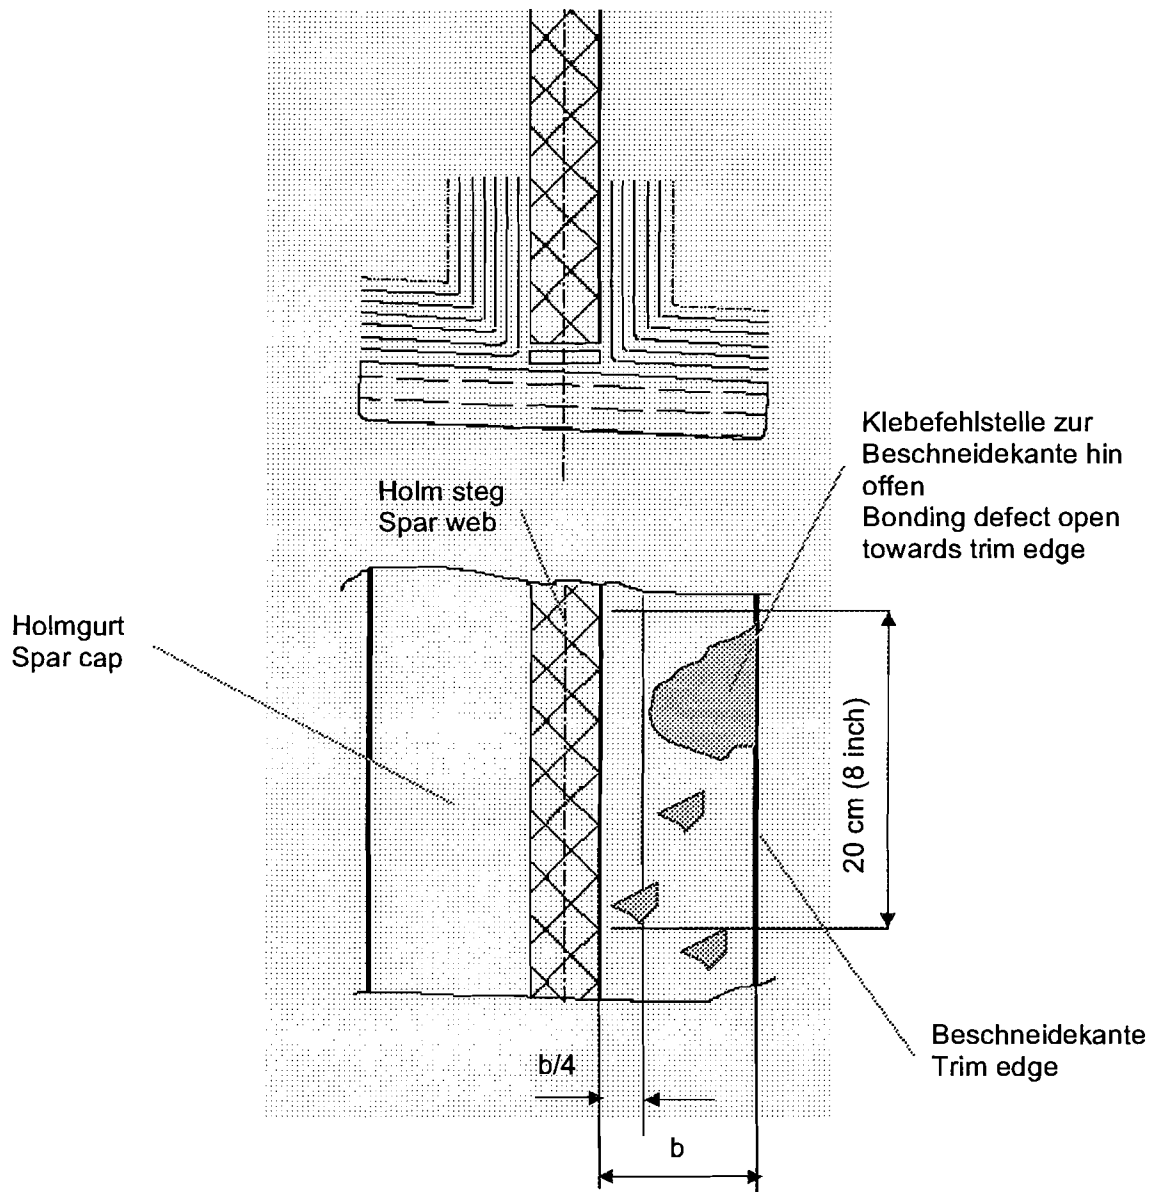
**Skizze 1 / Sketch 1:**

- (a) over a length of 20 cm (8 inches more than a third (1/3) of the bonding area is faultless and
- (b) bonding defects open towards the trim edge do not extend into the area of a quarter (1/4) of the spar cap width measured from the spar web (see Sketch 1),

airworthiness is not affected.  
Proceed with step 3.

If one of the criteria stated above is not met, the aircraft must stay on ground. Prepare pictures or sketches and immediately contact Diamond Aircraft to coordinate further steps.
